SCHEDA DI RETTIFICA N. 3

# Comune di SINALUNGA (SI)

## Fornaci POGGI GIALLI

### **RICHIESTA DI RETTIFICA CLASSE D'INTERVENTO**

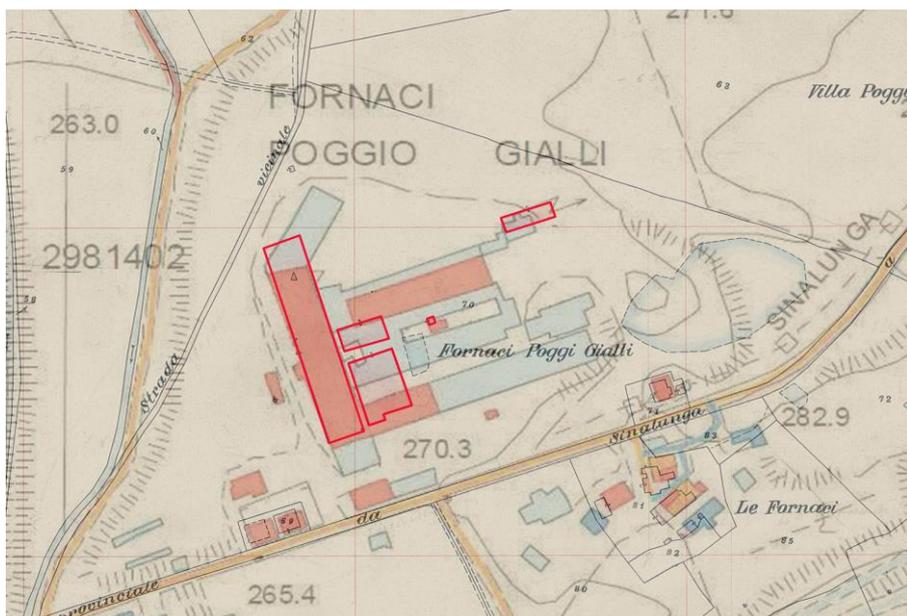
Nell'immagine a fianco, è stato sovrapposto il Catasto di Impianto degli anni '30 (contorni rossi) alla Tav. MOR01b Periodizzazione patrimonio edilizio e infrastrutture viarie del PS (che si riporta anche di seguito), per mettere in evidenza gli immobili effettivamente presenti ante 1954 (retino rosso). Questa sovrapposizione ci permette di dimostrare e verificare quali edifici sono stati demoliti e quali sono stati costruiti dopo

evidenziando una non corretta datazione (ante 1954) nella tavola Tav. MOR01b.

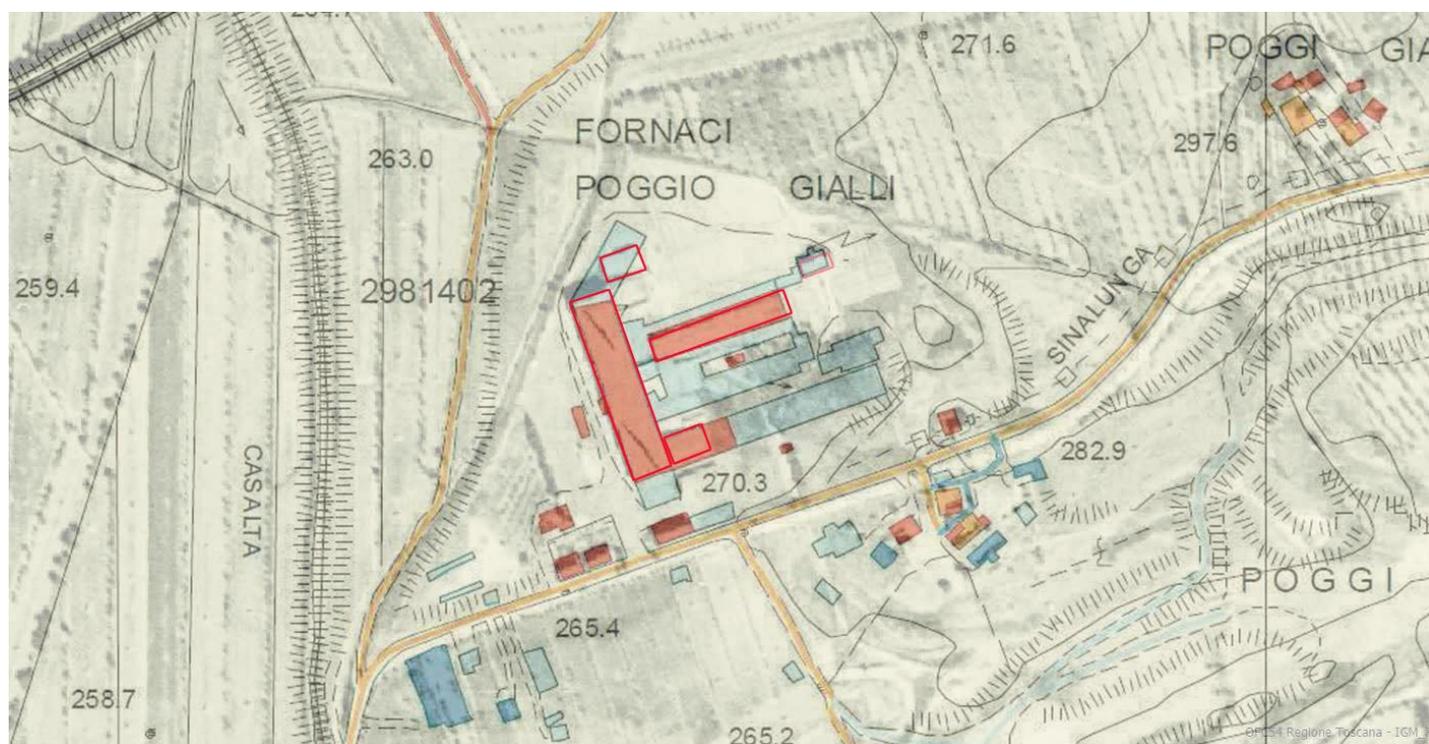
Nell'immagine sopra, è stato sovrapposto l'ortofoto 1954 (contorni rossi) alla Tav. MOR01b Periodizzazione patrimonio edilizio e infrastrutture viarie del PS (che si riporta anche di seguito), per mettere in evidenza gli immobili effettivamente presenti ante 1954 (retino rosso). Questa sovrapposizione ci permette di dimostrare e verificare quali edifici sono stati demoliti e quali sono stati costruiti successivamente.

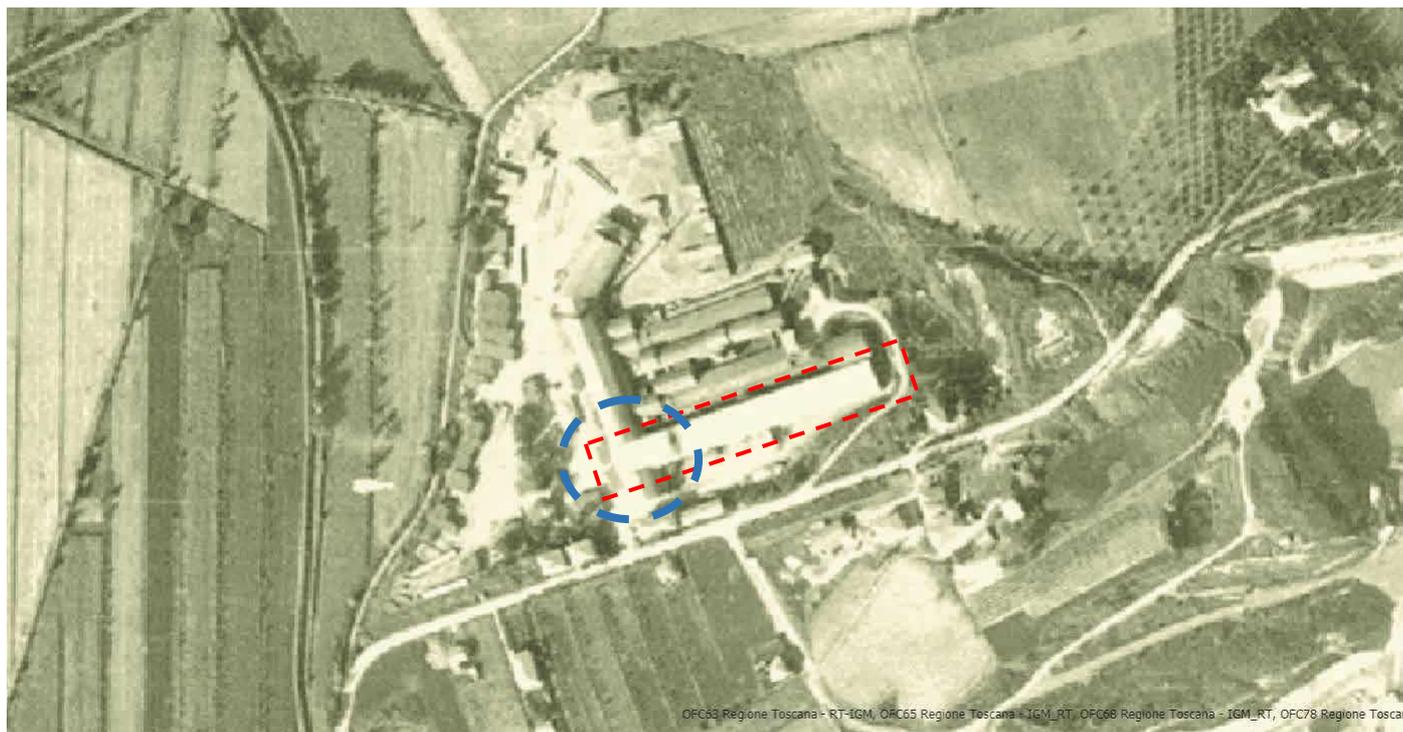
**Estratto ortofotocarta anno 1978; Fonte: Cartografia Regione Toscana**

Nell'immagine sopra, si evidenzia come negli anni '70 sia stato inserito un corpo di fabbrica perpendicolarmente a quello principale e originario presente agli anni '30, con la demolizione della porzione di edificio di testata messa in evidenza nella foto a pag. 5 ed infatti non risulta più presente neppure la ciminiera.

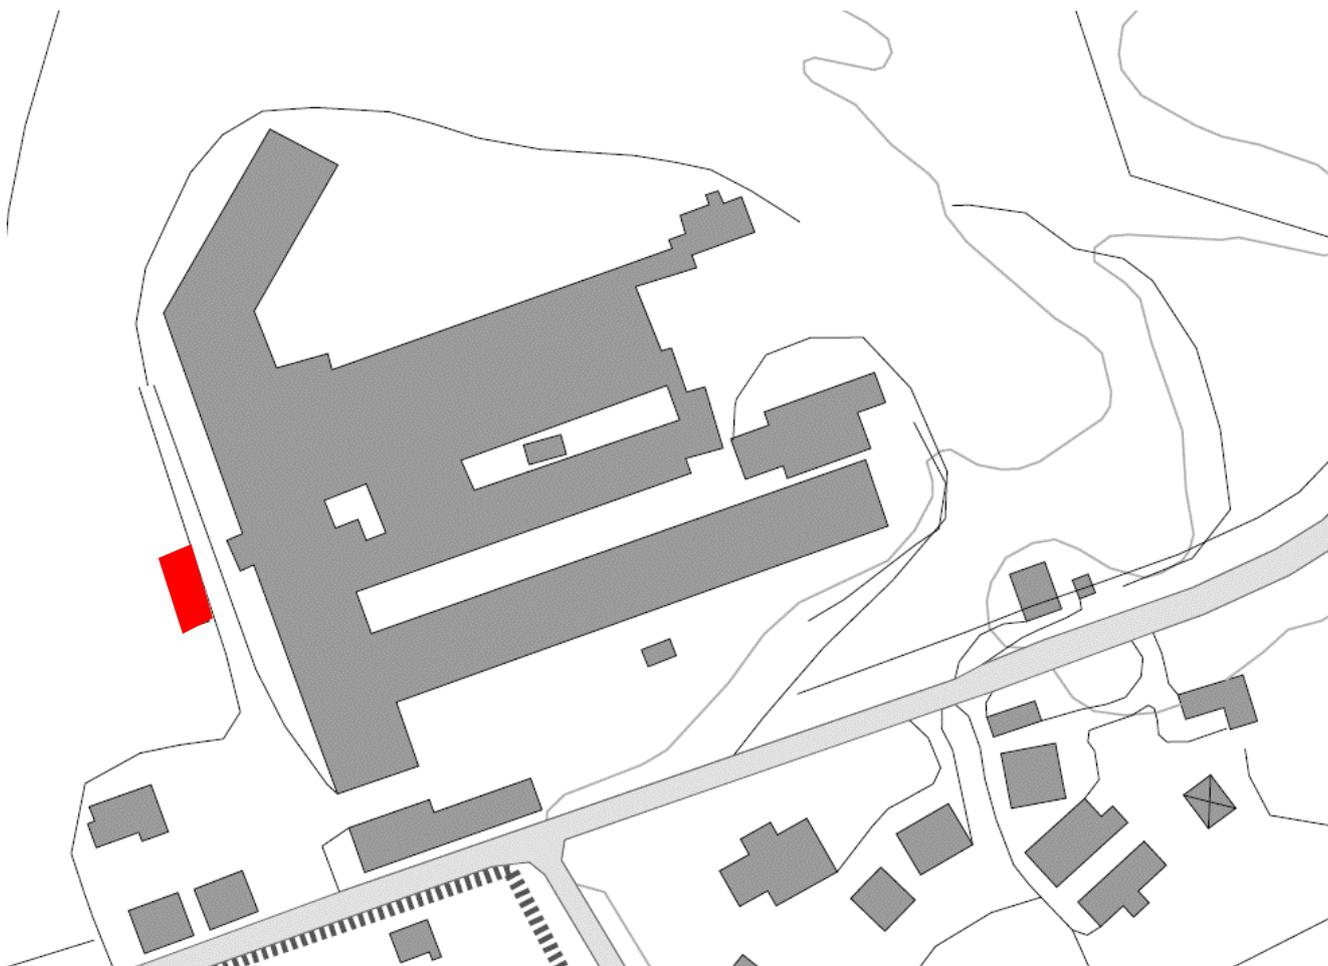
**Estratto Cartografico**

SEZIONE 2 - DESCRIZIONE DELLE CARATTERISTICHE EDILIZIE	
2.1	<b>Tipologia costruttiva</b> <input type="checkbox"/> tradizionale <input checked="" type="checkbox"/> prefabbricata

2.2	<b>Struttura portante</b> <input type="checkbox"/> muratura portante in mattoni <input type="checkbox"/> cls armato <input checked="" type="checkbox"/> acciaio <input type="checkbox"/> prefabbricato <input type="checkbox"/> altro

SEZIONE 4 - DEGRADO		
4.1	<b>struttura</b>	<input type="checkbox"/> lesioni nelle murature
		<input type="checkbox"/> crolli di porzione della copertura
		<input type="checkbox"/> crolli di porzione della muratura
		<input type="checkbox"/> altro

4.2	<b>elementi edilizi</b>	
	copertura	<input type="checkbox"/> infiltrazioni dalla copertura
	fondazioni	<input type="checkbox"/> acqua e umidità di risalita
	tamponamenti	<input type="checkbox"/> Lesioni/parziali demolizioni
	infissi	<input type="checkbox"/> lesioni/mancanza
		<input type="checkbox"/> altro
		<input type="checkbox"/> altro

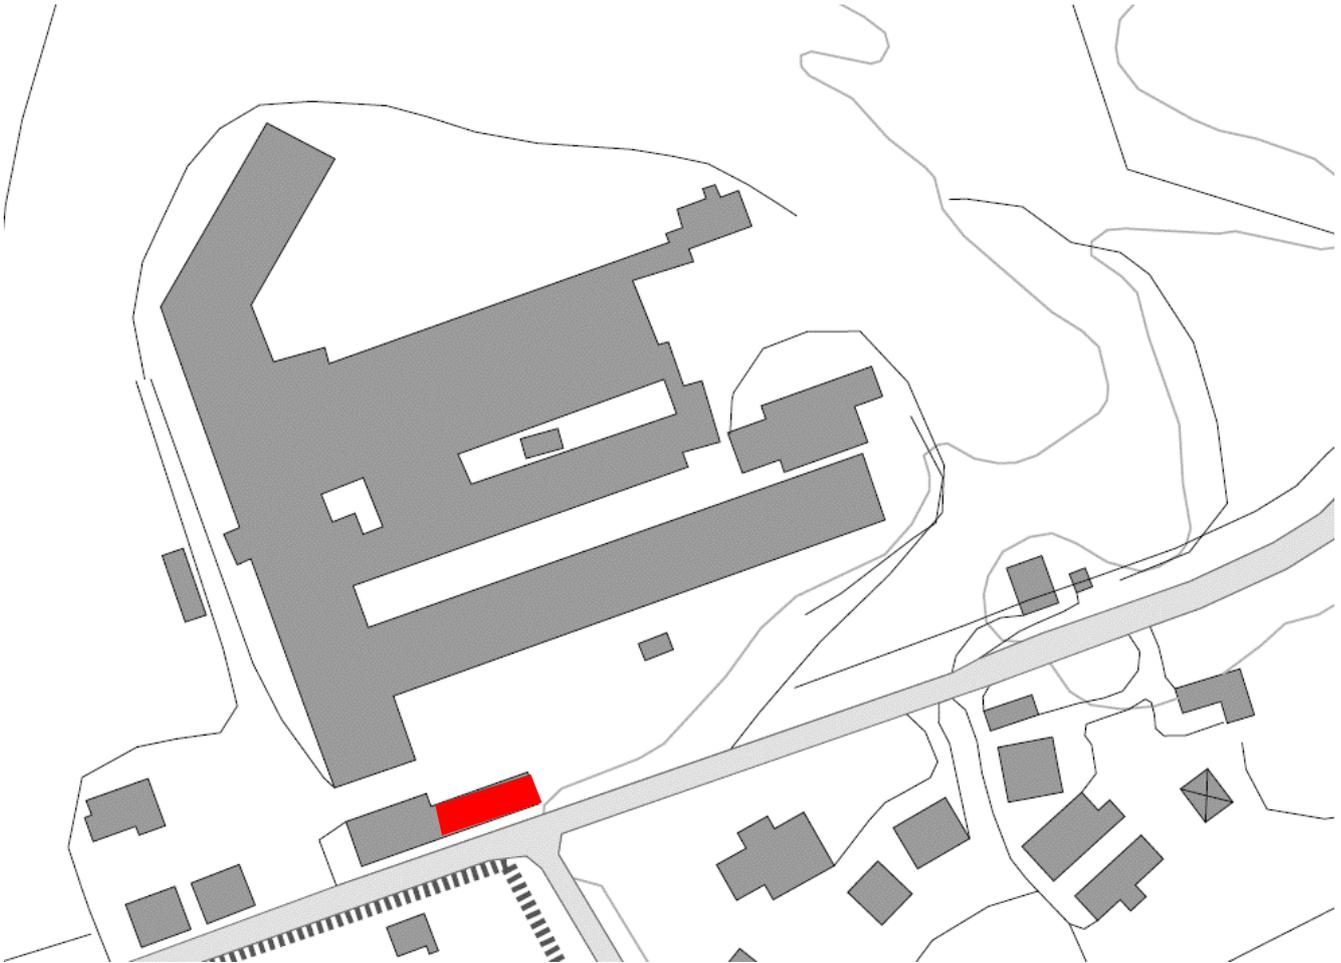
**Estratto Cartografico**

SEZIONE 2 - DESCRIZIONE DELLE CARATTERISTICHE EDILIZIE	
2.1	<b>Tipologia costruttiva</b> <input checked="" type="checkbox"/> tradizionale <input type="checkbox"/> prefabbricata

2.2	<b>Struttura portante</b> <input checked="" type="checkbox"/> muratura portante in mattoni <input type="checkbox"/> cls armato <input type="checkbox"/> acciaio <input type="checkbox"/> prefabbricato <input type="checkbox"/> altro

SEZIONE 4 - DEGRADO		
4.1	<b>struttura</b>	<input type="checkbox"/> lesioni nelle murature
		<input checked="" type="checkbox"/> crolli di porzione della copertura
		<input type="checkbox"/> crolli di porzione della muratura
		<input type="checkbox"/> altro

4.2	<b>elementi edilizi</b>	
	copertura	<input checked="" type="checkbox"/> infiltrazioni dalla copertura
	fondazioni	<input type="checkbox"/> acqua e umidità di risalita
	tamponamenti	<input type="checkbox"/> Lesioni/parziali demolizioni
	infissi	<input checked="" type="checkbox"/> lesioni/mancanza
		<input type="checkbox"/> altro
		<input type="checkbox"/> altro

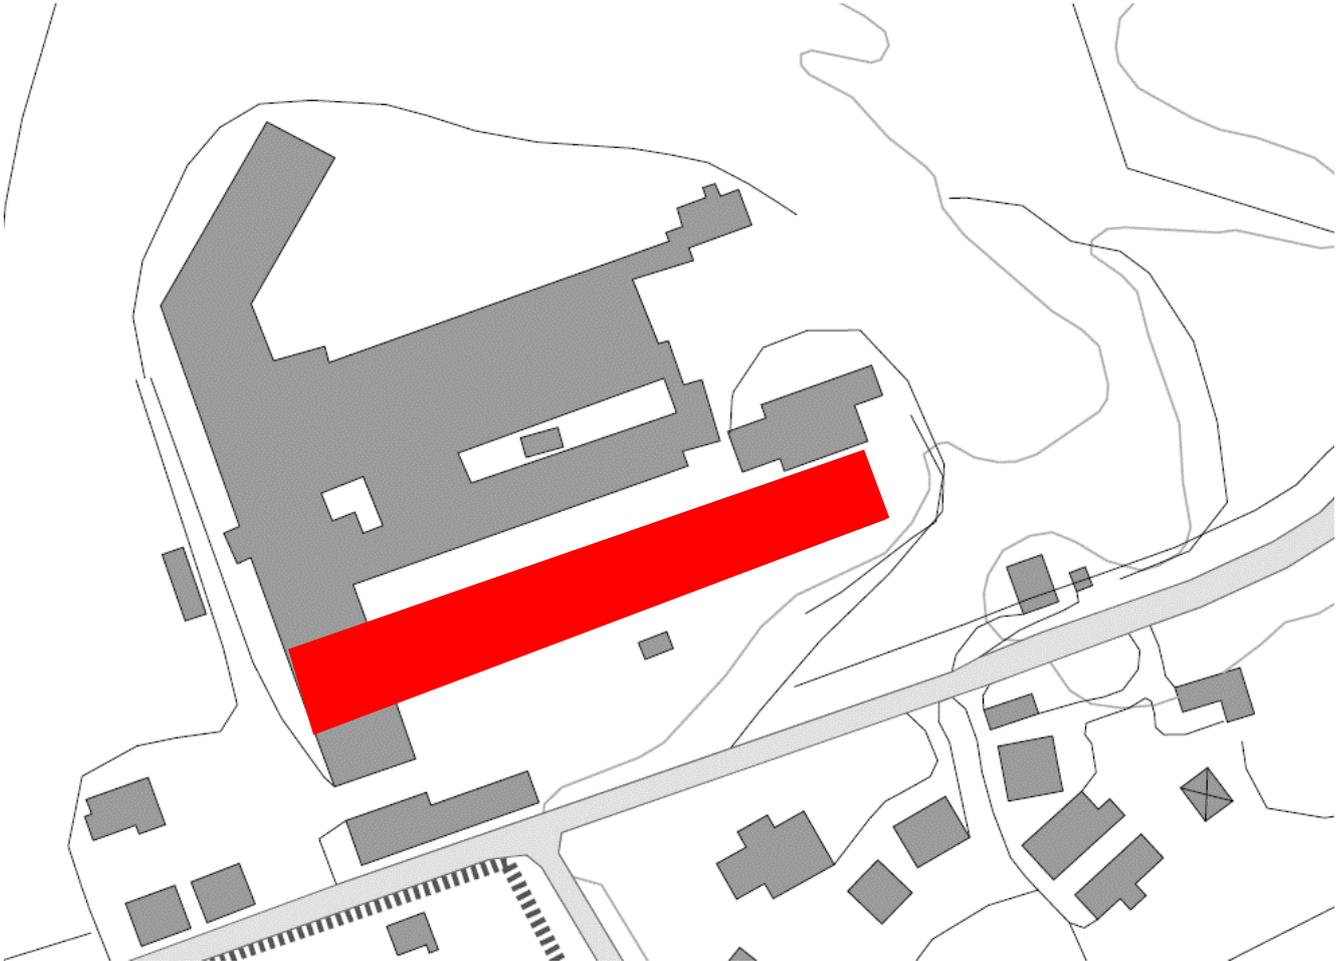
**Estratto Cartografico**

SEZIONE 2 - DESCRIZIONE DELLE CARATTERISTICHE EDILIZIE	
2.1	<b>Tipologia costruttiva</b> <input checked="" type="checkbox"/> tradizionale <input checked="" type="checkbox"/> prefabbricata

2.2	<b>Struttura portante</b> <input checked="" type="checkbox"/> muratura portante in mattoni <input type="checkbox"/> cls armato <input type="checkbox"/> acciaio <input type="checkbox"/> prefabbricato <input type="checkbox"/> altro

SEZIONE 4 - DEGRADO		
4.1	<b>struttura</b>	■ lesioni nelle murature
		■ crolli di porzione della copertura
		■ crolli di porzione della muratura
		<input type="checkbox"/> altro

4.2	<b>elementi edilizi</b>	
	copertura	■ infiltrazioni dalla copertura
	fondazioni	<input type="checkbox"/> acqua e umidità di risalita
	tamponamenti	■ Lesioni/parziali demolizioni
	infissi	<input type="checkbox"/> lesioni/mancanza
		<input type="checkbox"/> altro
		<input type="checkbox"/> altro

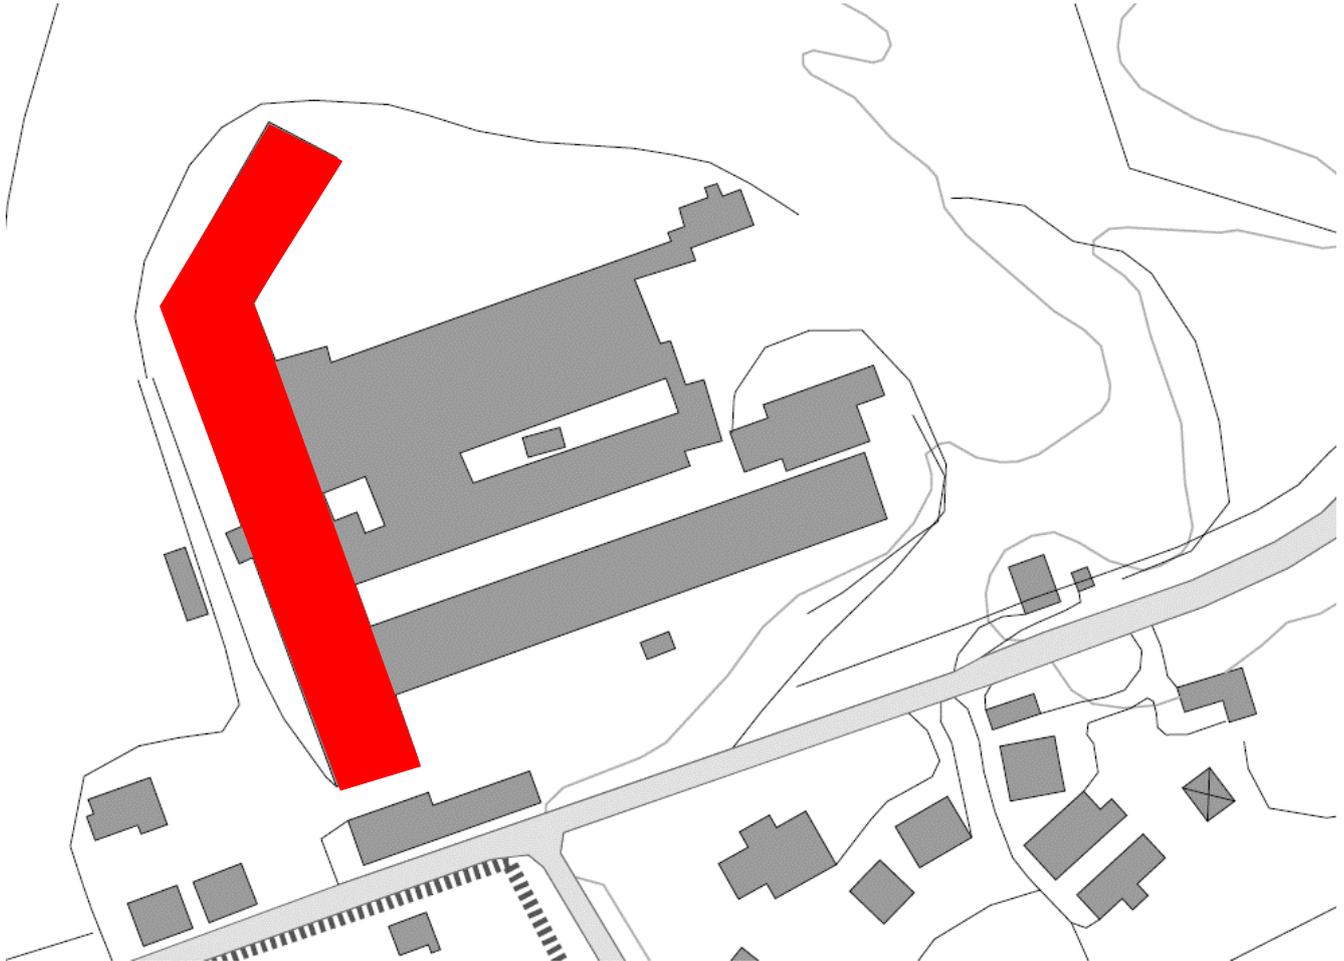
**Estratto Cartografico**

SEZIONE 2 - DESCRIZIONE DELLE CARATTERISTICHE EDILIZIE	
2.1	<b>Tipologia costruttiva</b> <input type="checkbox"/> tradizionale <input type="checkbox"/> prefabbricata

2.2	<b>Struttura portante</b> <input checked="" type="checkbox"/> muratura portante in mattoni <input type="checkbox"/> cls armato <input type="checkbox"/> acciaio <input type="checkbox"/> prefabbricato <input type="checkbox"/> altro

SEZIONE 4 - DEGRADO		
4.1	<b>struttura</b>	■ lesioni nelle murature
		■ crolli di porzione della copertura
		■ crolli di porzione della muratura
		<input type="checkbox"/> altro

4.2	<b>elementi edilizi</b>	
	copertura	■ infiltrazioni dalla copertura
	fondazioni	<input type="checkbox"/> acqua e umidità di risalita
	tamponamenti	■ Lesioni/parziali demolizioni
	infissi	■ lesioni/mancanza
		<input type="checkbox"/> altro
		<input type="checkbox"/> altro

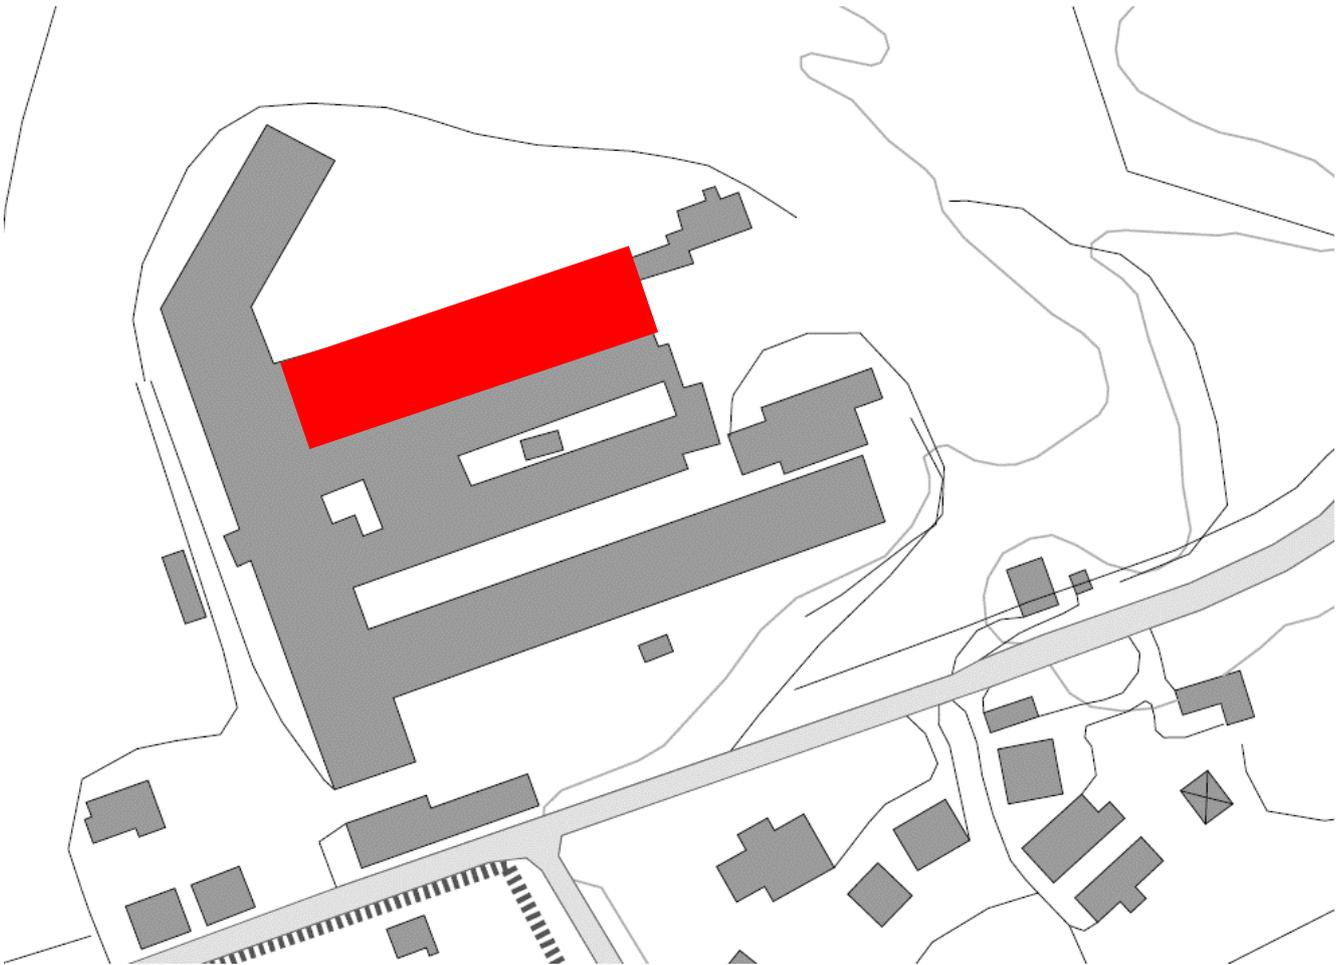
**Estratto Cartografico**

SEZIONE 2 - DESCRIZIONE DELLE CARATTERISTICHE EDILIZIE	
2.1	<b>Tipologia costruttiva</b> <input checked="" type="checkbox"/> tradizionale <input checked="" type="checkbox"/> prefabbricata

2.2	<b>Struttura portante</b> <input checked="" type="checkbox"/> muratura portante in mattoni <input type="checkbox"/> cls armato <input type="checkbox"/> acciaio <input type="checkbox"/> prefabbricato <input type="checkbox"/> altro

SEZIONE 4 - DEGRADO		
4.1	<b>struttura</b>	<input checked="" type="checkbox"/> lesioni nelle murature
		<input checked="" type="checkbox"/> crolli di porzione della copertura
		<input checked="" type="checkbox"/> crolli di porzione della muratura
		<input type="checkbox"/> altro

4.2	<b>elementi edilizi</b>	
	copertura	<input checked="" type="checkbox"/> infiltrazioni dalla copertura
	fondazioni	<input type="checkbox"/> acqua e umidità di risalita
	tamponamenti	<input checked="" type="checkbox"/> Lesioni/parziali demolizioni
	infissi	<input type="checkbox"/> lesioni/mancanza
		<input type="checkbox"/> altro
		<input type="checkbox"/> altro

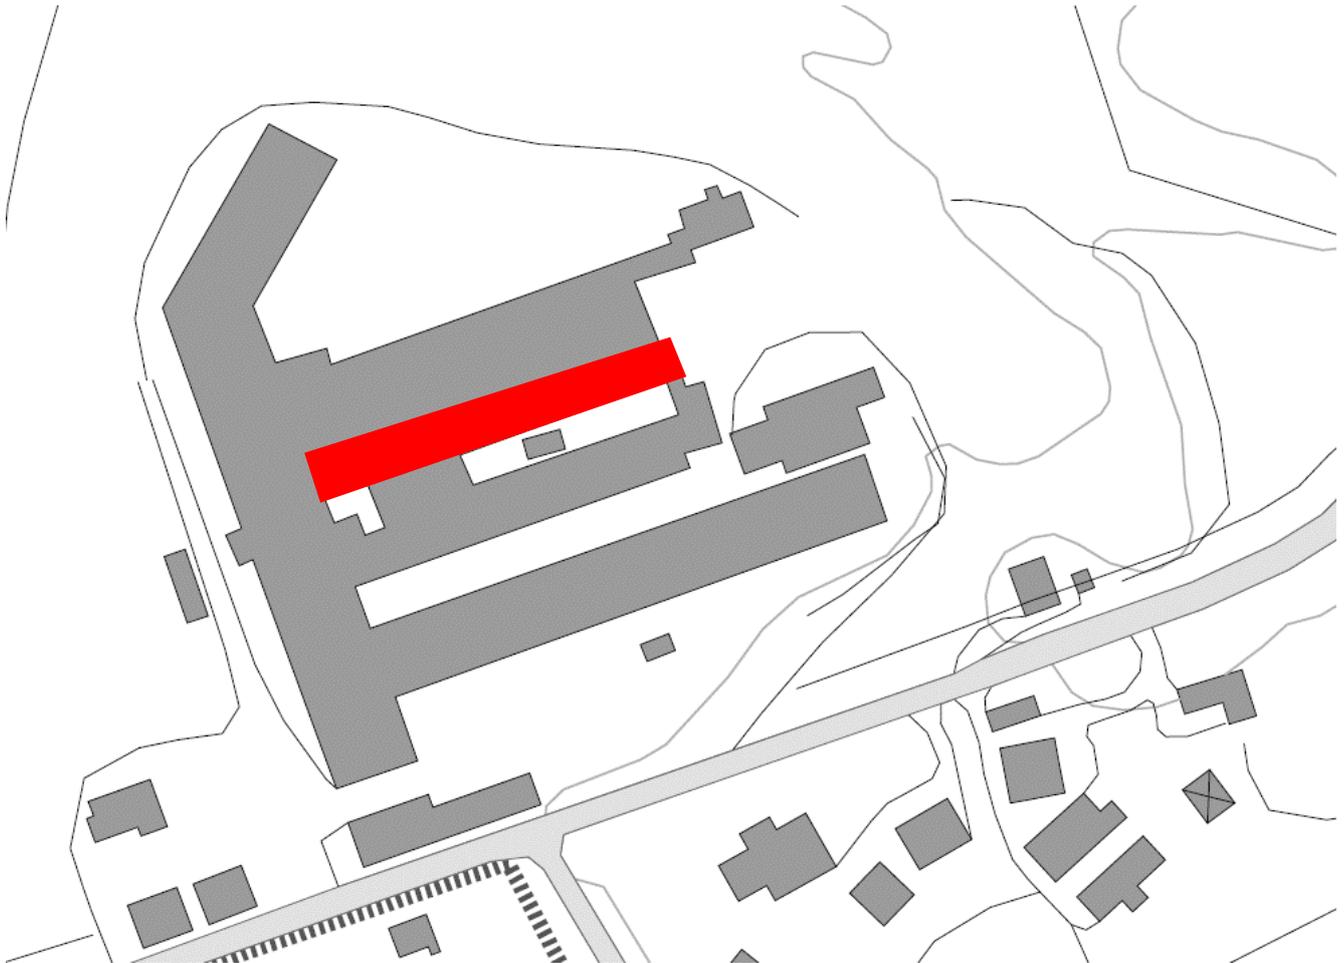
**Estratto Cartografico**

SEZIONE 2 - DESCRIZIONE DELLE CARATTERISTICHE EDILIZIE	
2.1	<b>Tipologia costruttiva</b> <input checked="" type="checkbox"/> tradizionale <input checked="" type="checkbox"/> prefabbricata

2.2	<b>Struttura portante</b> <input checked="" type="checkbox"/> muratura portante in mattoni <input type="checkbox"/> cls armato <input type="checkbox"/> acciaio <input type="checkbox"/> prefabbricato <input type="checkbox"/> altro

SEZIONE 4 - DEGRADO		
4.1	<b>struttura</b>	■ lesioni nelle murature
		■ crolli di porzione della copertura
		■ crolli di porzione della muratura
		<input type="checkbox"/> altro

4.2	<b>elementi edilizi</b>	
	copertura	■ infiltrazioni dalla copertura
	fondazioni	<input type="checkbox"/> acqua e umidità di risalita
	tamponamenti	■ Lesioni/parziali demolizioni
	infissi	<input type="checkbox"/> lesioni/mancanza
		<input type="checkbox"/> altro
		<input type="checkbox"/> altro

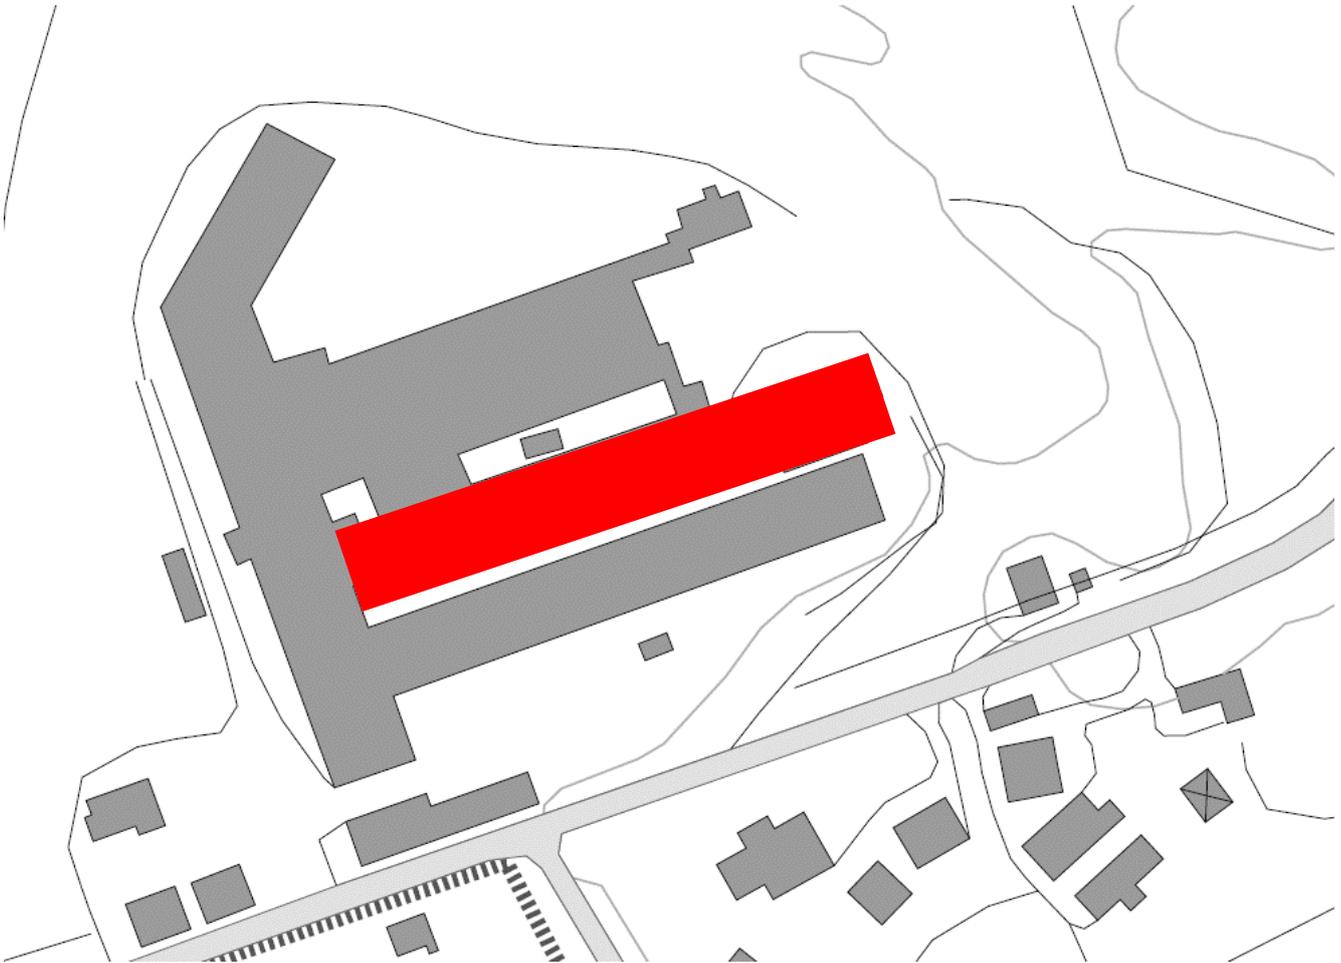
scheda edificio: PG 08

SEZIONE 2 - DESCRIZIONE DELLE CARATTERISTICHE EDILIZIE	
2.1	<b>Tipologia costruttiva</b> <input checked="" type="checkbox"/> tradizionale <input checked="" type="checkbox"/> prefabbricata

SEZIONE 4 - DEGRADO		
4.1	<b>struttura</b>	<input checked="" type="checkbox"/> lesioni nelle murature
		<input checked="" type="checkbox"/> crolli di porzione della copertura
		<input checked="" type="checkbox"/> crolli di porzione della muratura
		<input type="checkbox"/> altro

4.2	<b>elementi edilizi</b>	
	copertura	<input checked="" type="checkbox"/> infiltrazioni dalla copertura
	fondazioni	<input type="checkbox"/> acqua e umidità di risalita
	tamponamenti	<input checked="" type="checkbox"/> Lesioni/parziali demolizioni
	infissi	<input type="checkbox"/> lesioni/mancanza
		<input type="checkbox"/> altro
		<input type="checkbox"/> altro

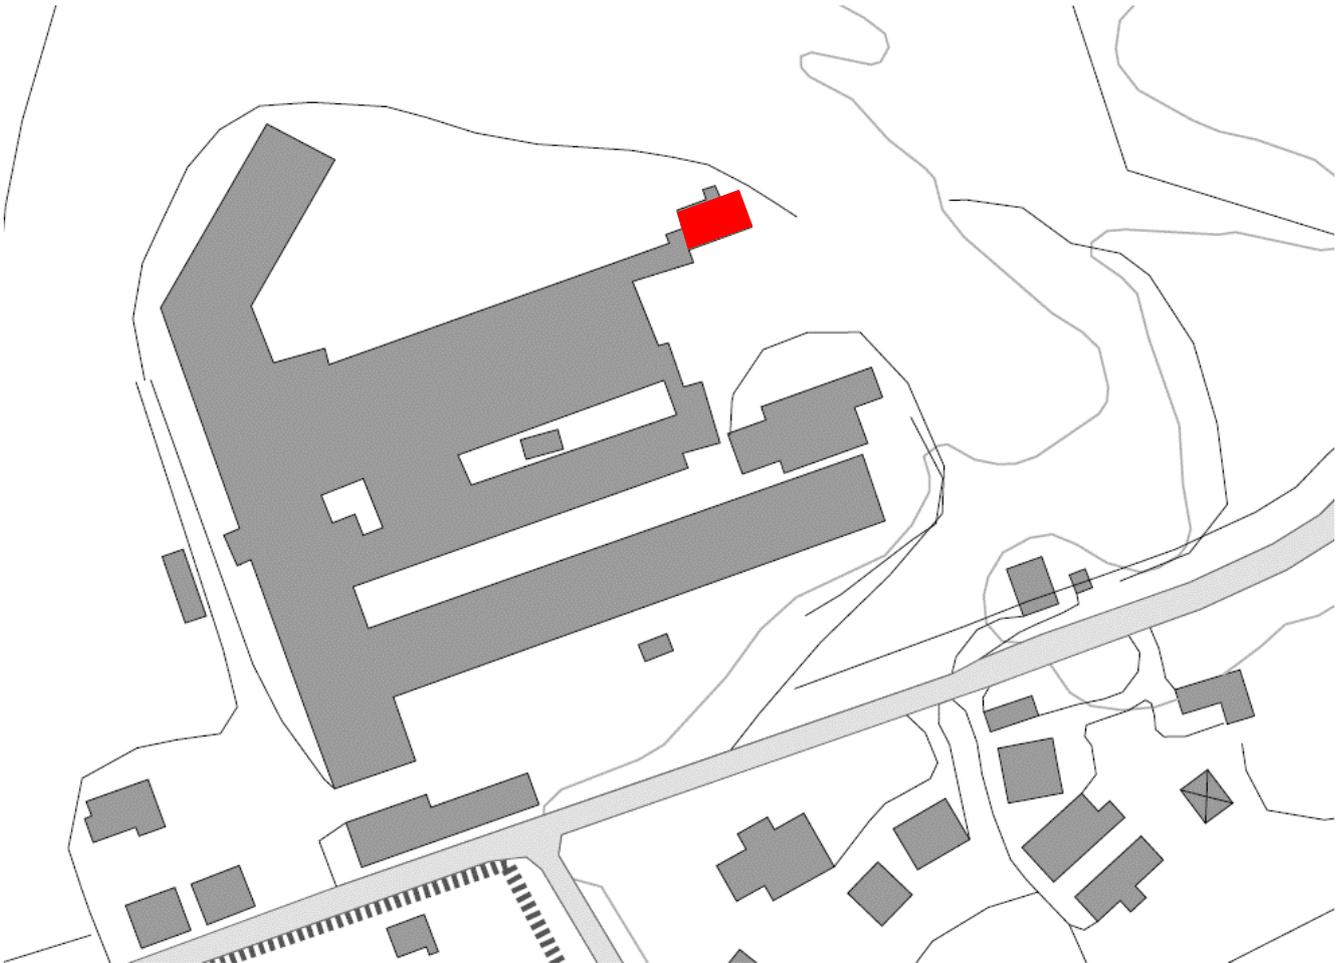
scheda edificio: PG 09

SEZIONE 2 - DESCRIZIONE DELLE CARATTERISTICHE EDILIZIE	
2.1	<b>Tipologia costruttiva</b> <input checked="" type="checkbox"/> tradizionale <input type="checkbox"/> prefabbricata

SEZIONE 4 - DEGRADO		
4.1	<b>struttura</b>	■ lesioni nelle murature
		■ crolli di porzione della copertura
		<input type="checkbox"/> crolli di porzione della muratura
		■ Altro – demolizione di parete

4.2	<b>elementi edilizi</b>	
	copertura	<input type="checkbox"/> infiltrazioni dalla copertura
	fondazioni	<input type="checkbox"/> acqua e umidità di risalita
	tamponamenti	■ lesioni/parziali demolizioni
	infissi	■ lesioni/mancanza
		<input type="checkbox"/> altro
